# 予備調査結果 (地質調査)

## 1. 地質調査概要

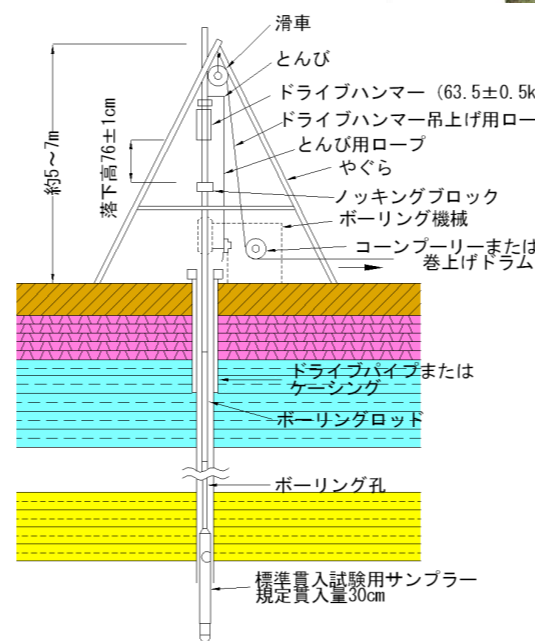
図 1.1.2 標準貫入試験模式

JIS A 1219 に基づき、実施した。ボーリングにより掘削した調査孔を利用し、標準貫入試験用サンプラーを設置して重さ 63 kgハンマーを落下させ、30 cm貫入時の打撃回数 (N 値) を測定した (図 1.1.2)。

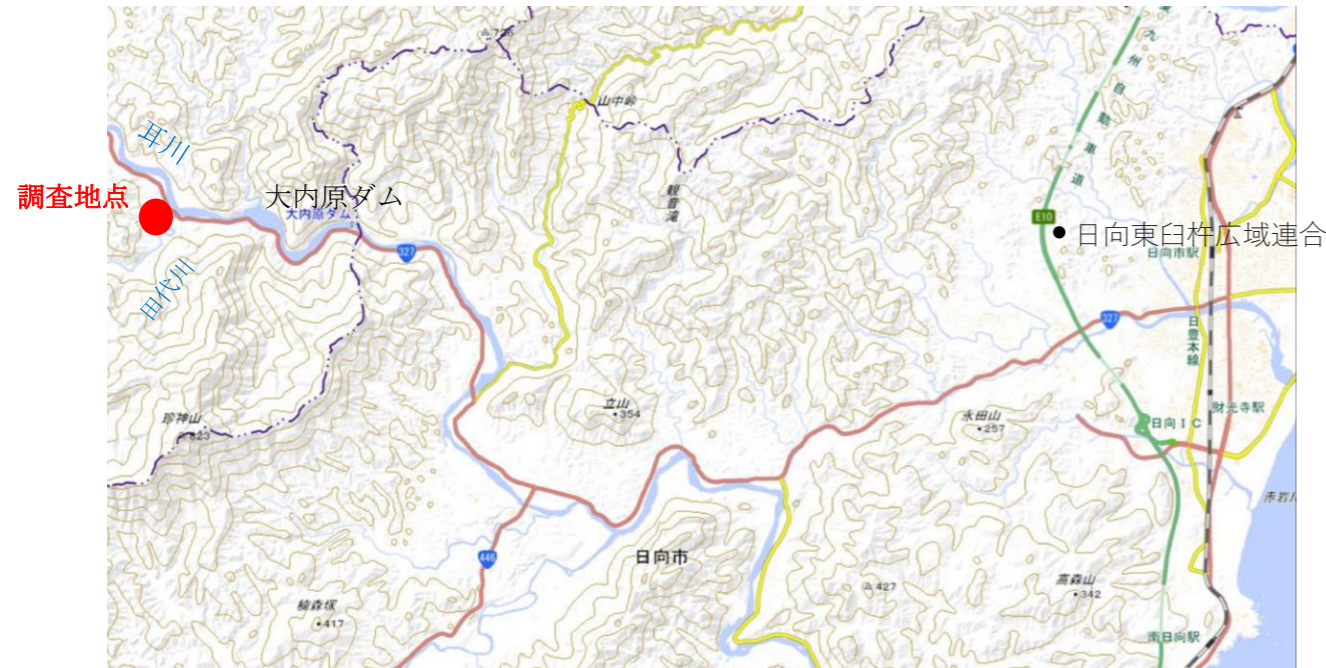
図 1.2.1 当該地周辺の地形

当該地は、日向東臼杵広域連合より西方向約 15km、九州山地を源流とし日向市美々津に流れる耳川の中流右岸に位置する。耳川水系に支川が多く、そのうち当該地域では田代川が耳川に合流しており、調査地点は合流地点に当たる。

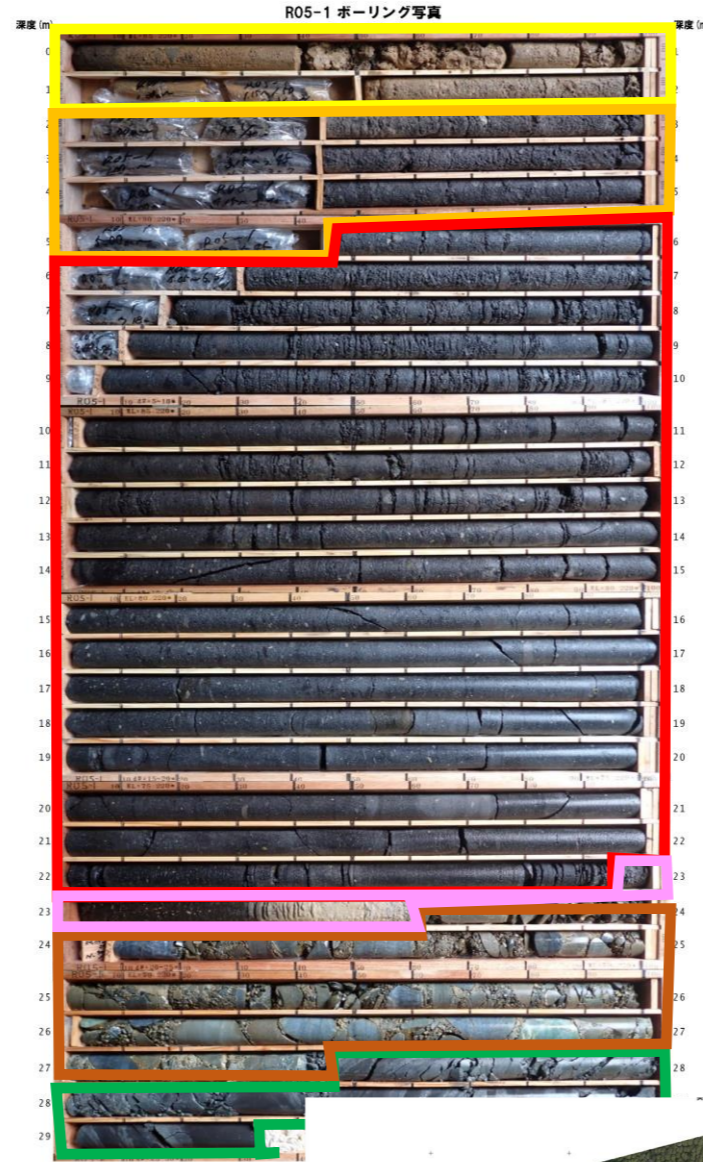
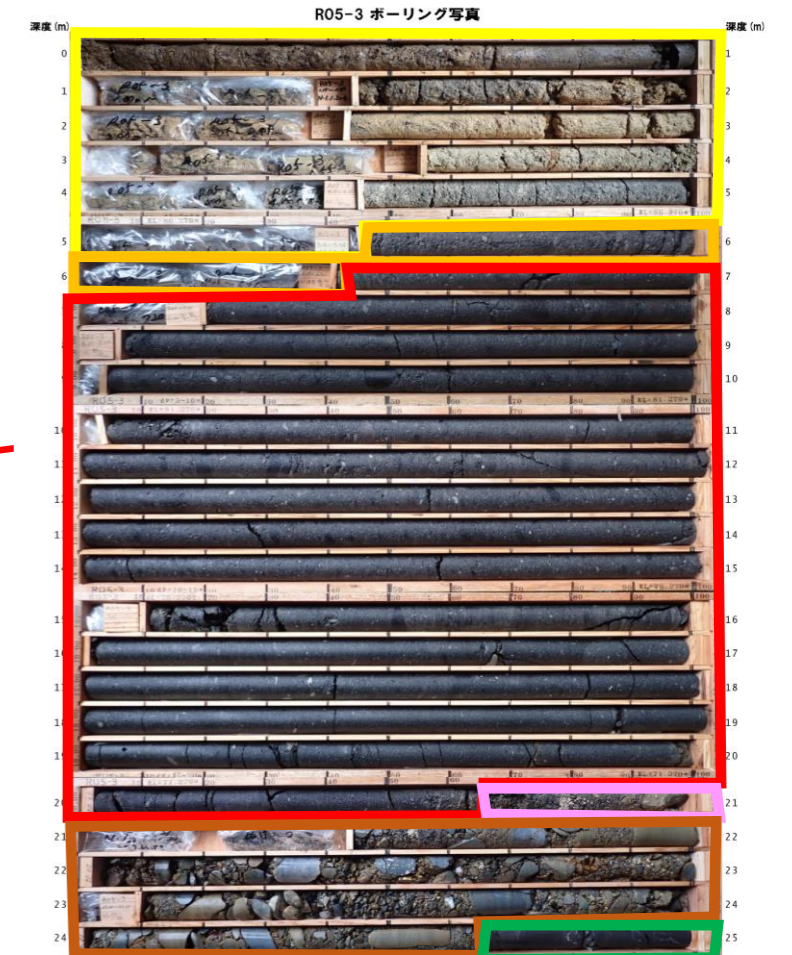
図 2.2.1 ボーリング調査結果

各地点の地質状況は下記のとおりである。
