## 地質調査結果

地質調査【第2段階】の現地調査を終了した。調査結果を報告する。

当段階では、処分場建設に関する「詳細設計に向けた地質情報の取得」を目的とし、ボーリング、土質試験等を実施した。

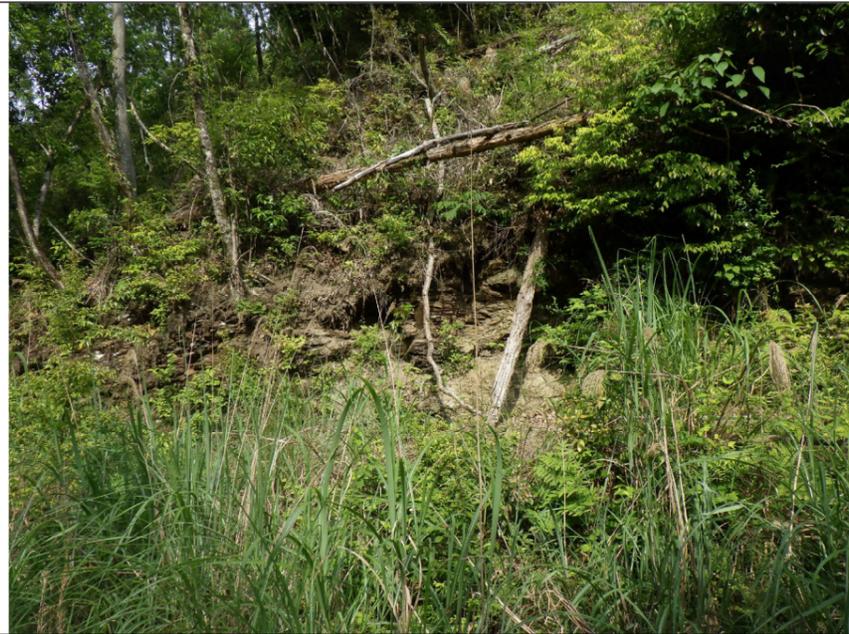
写真1 基盤岩(砂岩)  
調査範囲の東側谷部で確認した。  
北東-南西方向の走向、北西傾斜を示す。風化し、褐色を呈す。

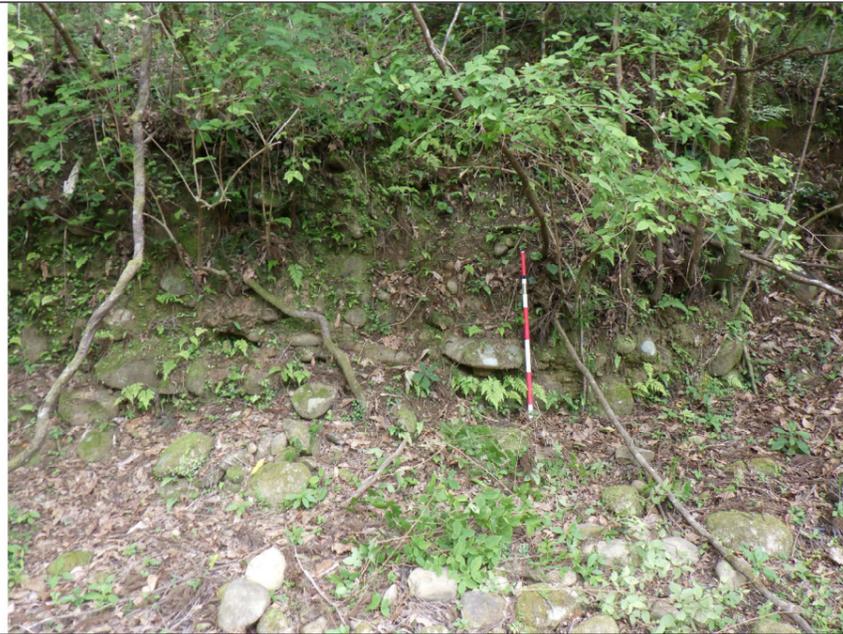
写真2 段丘堆積物1 (tg1) の層相  
φ10~30cm 程度の円礫を主体とする。礫はインブリケーションが認められることから、当該層は旧河床堆積物(耳川)と判断した。  
礫種は砂岩、チャートからなる。

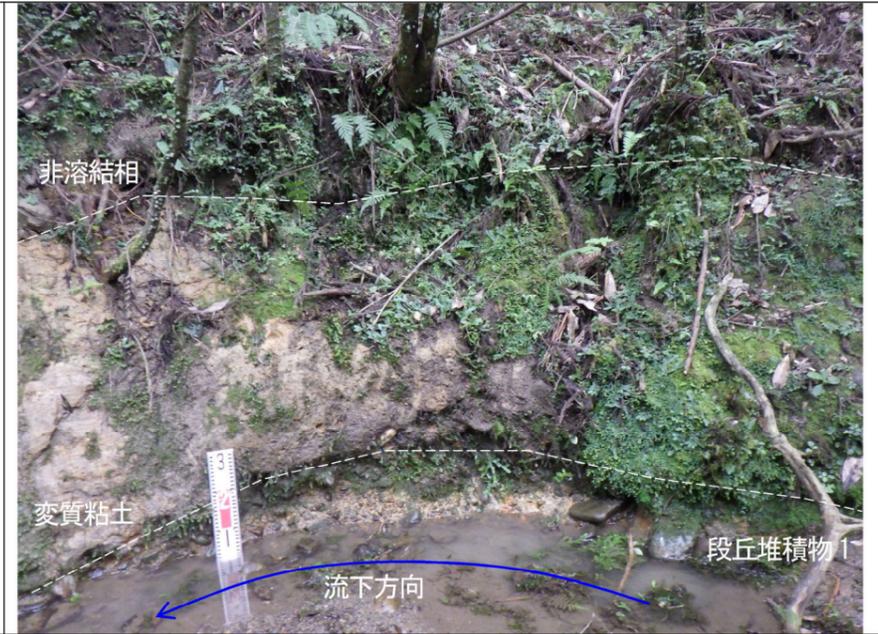
写真3 段丘堆積物/火砕流不整合面  
不整合面沿いに変質粘土(ハロイサイト)が形成され、不整合面沿いに湧水を認める。

基底部分が粘土化し、地下水位を規制する。

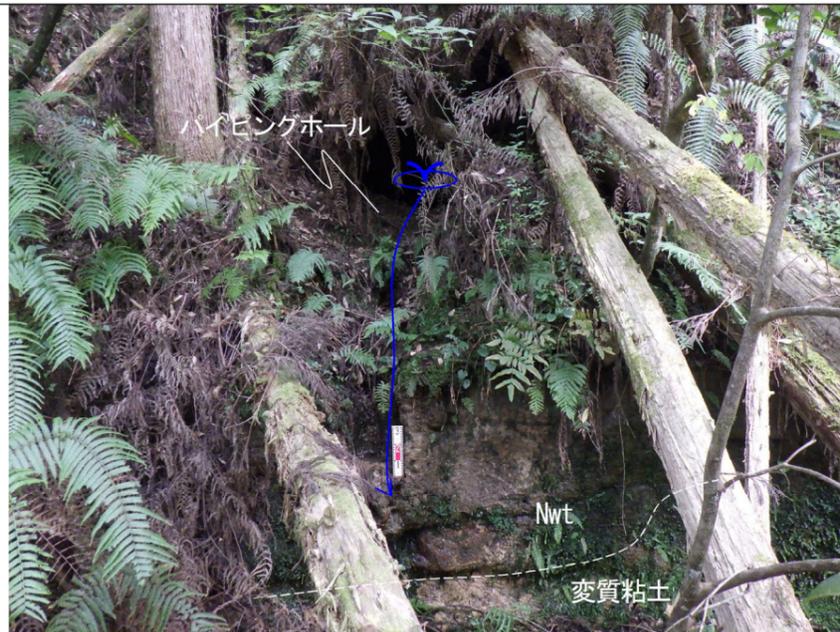
写真4 湧水箇所  
変質粘土上位の非溶結相(Nwt)よりパイピングホールを伴う湧水が認められた。

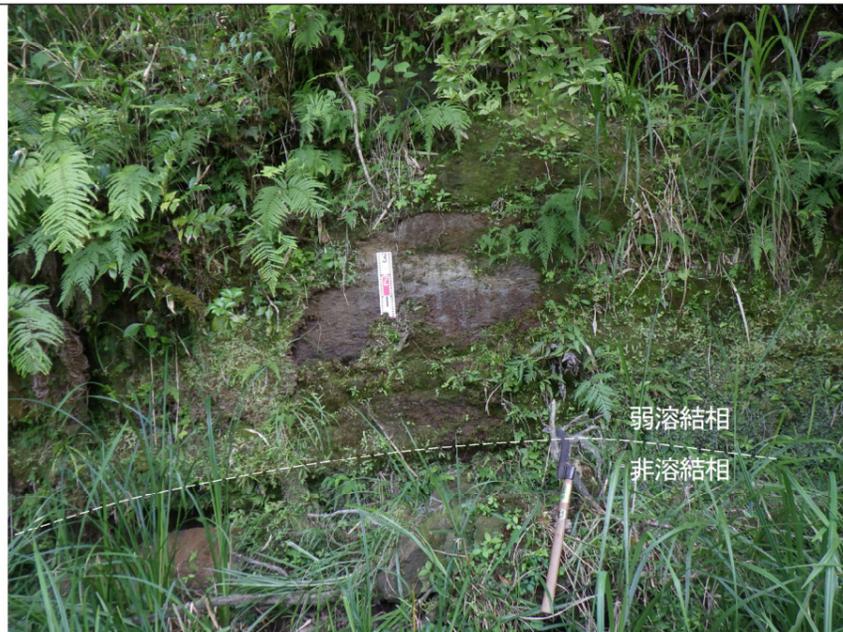
写真5 弱溶結相(Lwt)  
壁岩をなし、一部オーバーハング。柱状節理等の割れ目なし。ねじり鎌で削れ、ハンマー打撃により、へこむ。

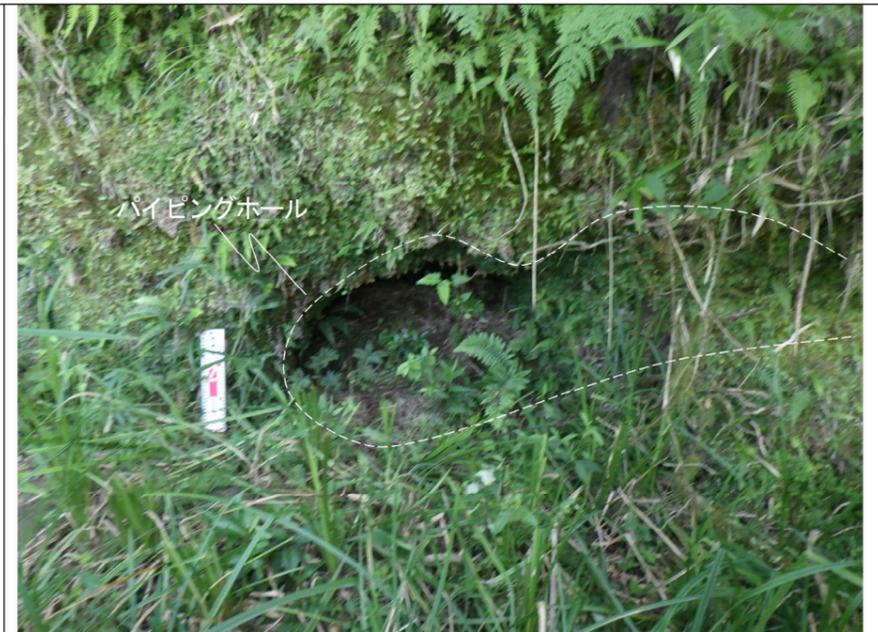
写真6 パイピングホール  
非溶結相からなる斜面の裾部にはパイピングホールがしばしば認められる。

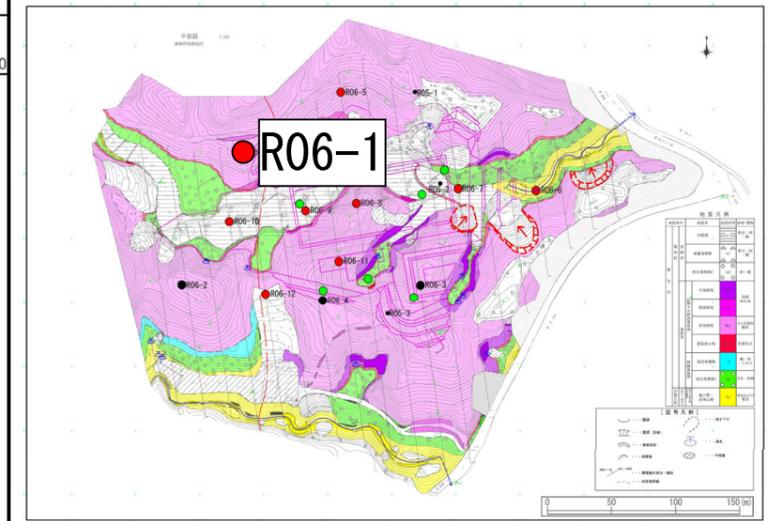
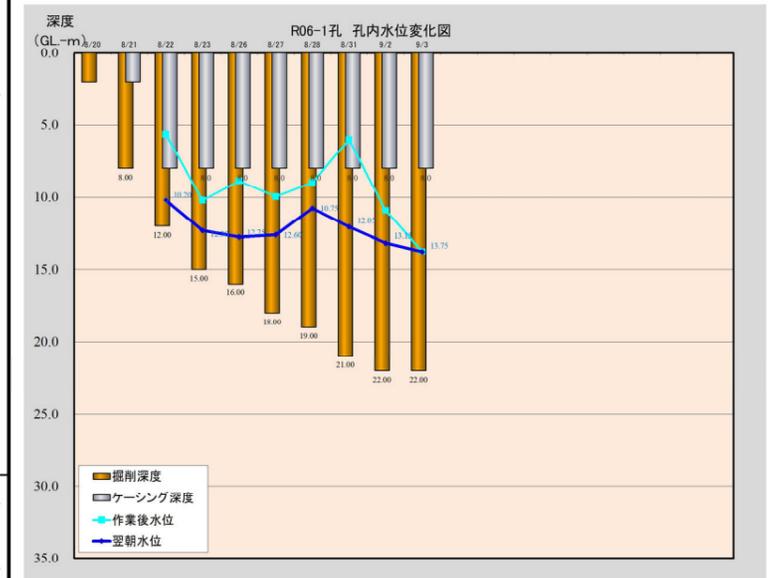
ボーリング調査結果の例 (R06-1)

標高	深度 GL -m	コア写真	深度 GL -m	土質/地質区分	風化	変質	硬軟	コア形状	割れ目の状態	岩級区分	標準貫入試験	
											回数/貫入量(cm)	N値
95.868	0m		1m	表土			0.30	0.30	0.30	0.30		
94.868	1m		2m	非溶結凝灰岩							2/30

93.868	2m		3m		W5	h4	E	VI	d	E	4/30	
92.868	3m		4m								1/30	
91.868	4m		5m								1/30	
90.868	5m		6m								0/30 (自沈)	
89.868	6m		7m		W4	h3	D	VI	d	D	0/30 (自沈)

88.868	7m		8m							1/30		
87.868	8m		9m	8.50	8.50	8.50	8.50	8.50	8.50	8.50	17/10	
86.868	9m		10m	弱溶結凝灰岩	W1	h1	C	III	c	CL	50/18	
85.868	10m		11m	10.20	10.20	10.20	10.20	10.20	10.20	10.20	貫入不能

84.868	11m		12m	中溶結凝灰岩	W1	h1	B	II	b	CM	貫入不能	
83.868	12m		13m	12.35	12.35	12.35	12.35	12.35	12.35	12.35	貫入不能	
82.868	13m		14m	弱溶結凝灰岩	W1	h1	C	III	c	CL	貫入不能

81.868	14m		14m	非溶結凝灰岩	W1	h1	D	VI	d	D	貫入不能	
80.868	15m		15m	14.00 14.35	貫入不能							
79.868	16m		16m	変質粘土 湖成堆積物							7/30	
78.868	17m		17m	14.55 15.80	貫入不能

77.868	18m		18m	段丘堆積物1							40/30	
76.868	19m		19m								貫入不能	
75.868	20m		20m	19.50	19.50	19.50	19.50	19.50	19.50	19.50	貫入不能	
74.868	21m		21m	砂岩	W3	h2	C	IV	c	CL	50/5	
			22m	19.80	19.80	19.80	19.80	19.80	19.80	19.80	貫入不能	
			22m	22.00	22.00	22.00	22.00	22.00	22.00	22.00	50/9

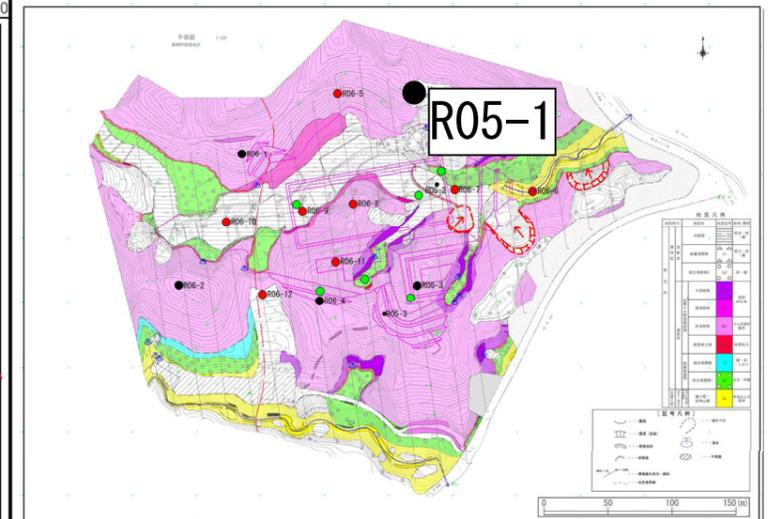
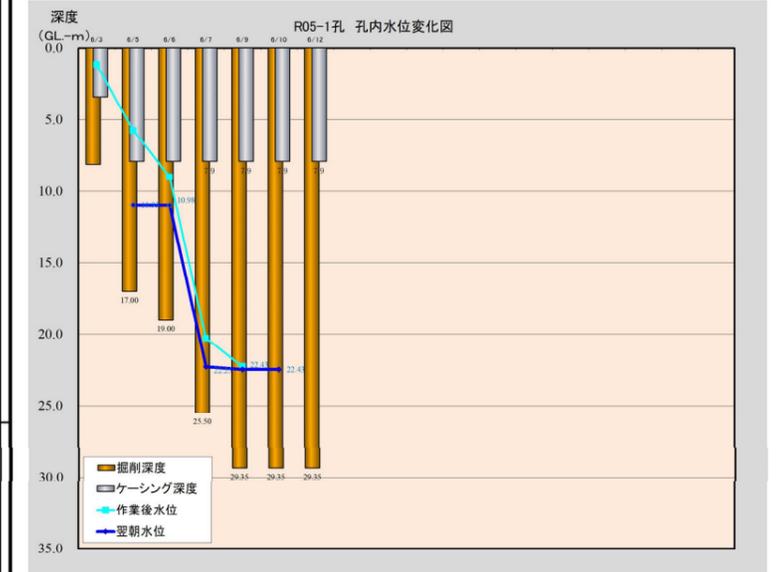
ボーリング調査結果の例 (R05-1)

標高	深度 GL -m	コア写真	深度 GL -m	土質/地質区分	風化	変質	硬軟	コア形状	割れ目の状態	岩級区分	標準貫入試験	
											回数/貫入量(cm)	N値
95.22	0m		1m	0.15 表土	0.15	0.15	0.15	0.15	0.15	0.15	2/35	○
94.22	1m		2m								1/30	○

93.22	2m		3m								7/30	○
92.22	3m		4m	非溶結凝灰岩	W4	h3	D	VI	d	D	25/30	○
91.22	4m		5m								45/30	○
90.22	5m		6m								50/26	○
89.22	6m		7m									
88.22	7m		8m

87.22	8m		9m									
86.22	9m		10m									
85.22	10m		11m		W1	h1	C	IV	C	CL	50/2	
84.22	11m		12m								貫入不能	
83.22	12m		13m	弱溶結凝灰岩							50/5	
82.22	13m		14m								貫入不能

81.22	14m		15m								貫入不能	
80.22	15m		16m		15.95	15.95	15.95	15.95	15.95	15.95	貫入不能	
79.22	16m		17m		W1	h1	C	I	c	CL	貫入不能	
78.22	17m		18m								貫入不能	
77.22	18m		19m								貫入不能

76.22	19m		20m								貫入不能	
75.22	20m		21m	中溶結凝灰岩	W1	h1	B	III	b	CM	貫入不能	
74.22	21m		22m		21.55	21.55	21.55	21.55	21.55	21.55	貫入不能	
73.22	22m		23m	弱溶結凝灰岩	W1	h1	C	III	c	CL	貫入不能

72.22	23m		24m	23.35 非溶結凝灰岩 23.60 変質粘土	W1	h1	D	VII	d	D	貫入不能	
71.22	24m		25m		23.60	23.60	23.60	23.60	23.60	23.60	貫入不能	
70.22	25m		26m	段丘堆積物1							50/2	
69.22	26m		27m								貫入不能

68.22	27m		28m		27.45	27.45	27.45	27.45	27.45	27.45	貫入不能	
67.22	28m		29m	砂岩	W1	h1	C	IV	c	CL	貫入不能	
66.22	29m		30m		29.30	29.30	29.30	29.30	29.30	29.30	貫入不能

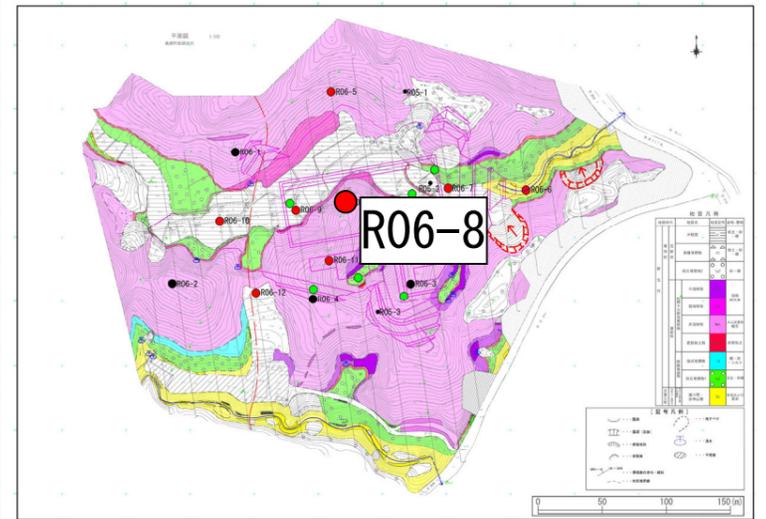
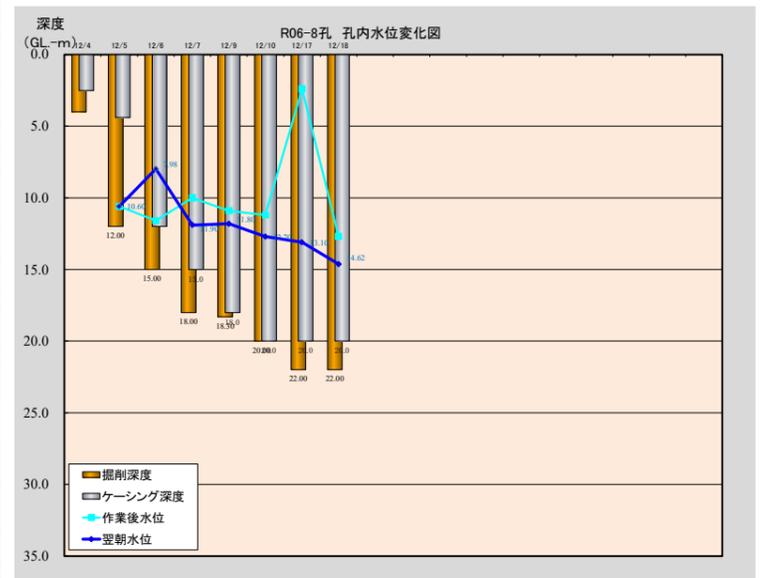
ボーリング調査結果の例 (R06-8)

標高	深度 GL -m	コア写真	深度 GL -m	土質/地質区分	風化	変質	硬軟	コア形状	割れ目の状態	岩級区分	標準貫入試験	
											回数/貫入量(cm)	N値
86.31	0m		1m	0.50 表土	0.50	0.50	0.50	0.50	0.50	0.50	2/30	○
85.31	1m		2m	非溶結凝灰岩	W4	h3	1.00	1.00	1.00	1.00	2/30	○

84.31	2m		3m				D	VI	d	D	1/30	○
83.31	3m		4m				3.30	3.30	3.30	3.30	3.30	3.30
82.31	4m		5m	4.60	4.60	4.60	4.60	4.60	4.60	4.60	23/30	○
81.31	5m		6m	弱溶結凝灰岩	W2	h2	C	III	c	CL	50/4	○

80.31	6m		7m								貫入不能	○
79.31	7m		8m								貫入不能	○
78.31	8m		9m								貫入不能	○
77.31	9m		10m	貫入不能	○							
76.31	10m		11m	10.30	10.30	10.30	10.30	10.30	10.30	10.30	貫入不能	○

75.31	11m		12m	貫入不能	○							
74.31	12m		13m	中溶結凝灰岩	W1	h1	B	III	c	CM	貫入不能	○
73.31	13m		14m								貫入不能	○
72.31	14m		15m								貫入不能	○
71.31	15m		16m	15.15	15.15	15.15	15.15	15.15	15.15	15.15	貫入不能	○

70.31	16m		17m	16.25	16.25	16.25	16.25	16.25	16.25	16.25	貫入不能	○
69.31	17m		18m	非溶結凝灰岩	W3	h2	D	VII	d	D	貫入不能	○
68.31	18m		19m	変質非溶結凝灰岩	17.65	17.65	17.65	17.65	17.65	17.65	1/30	○

67.31	19m		20m	段丘堆積物	17.75	17.75	17.75	17.75	17.75	17.75	50/3	○
66.31	20m		21m	20.30	20.30	20.30	20.30	20.30	20.30	20.30	貫入不能	○
65.31	21m		22m	砂岩・粘板岩互層	W2	h1	B	II	b	CM	貫入不能	○

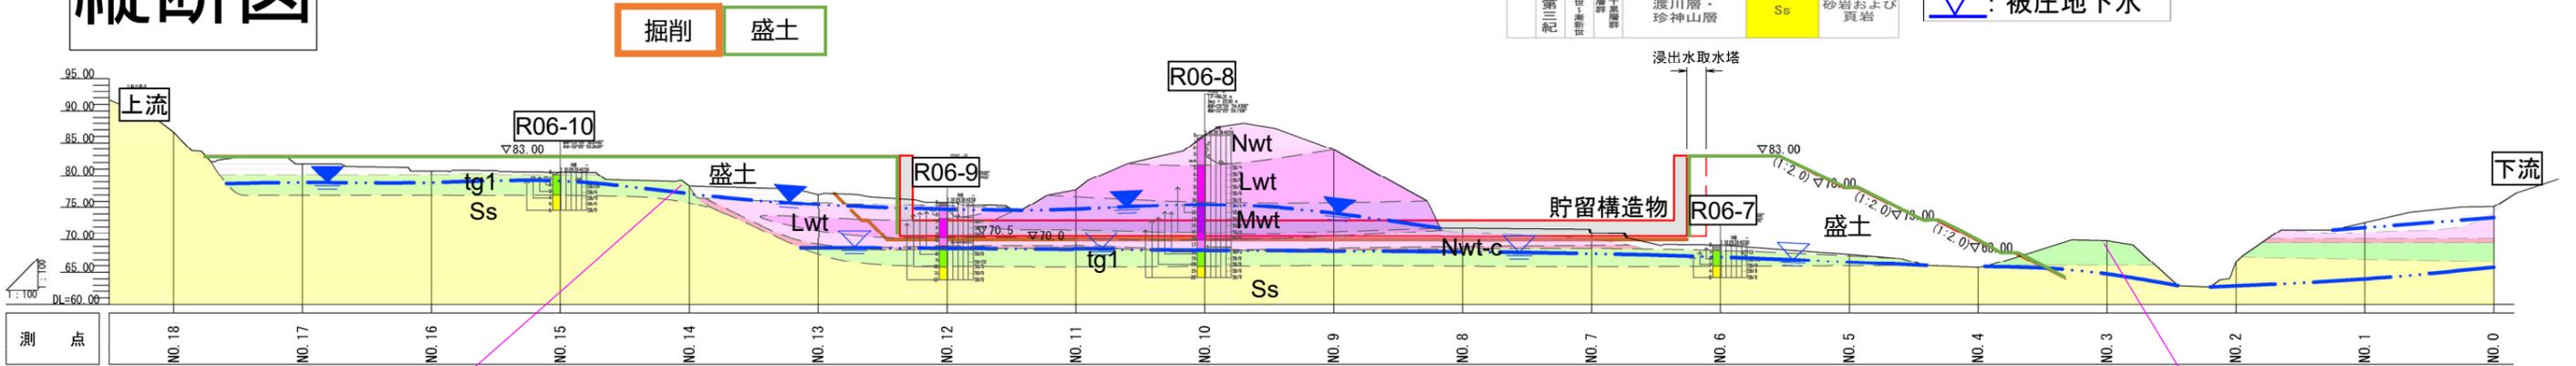
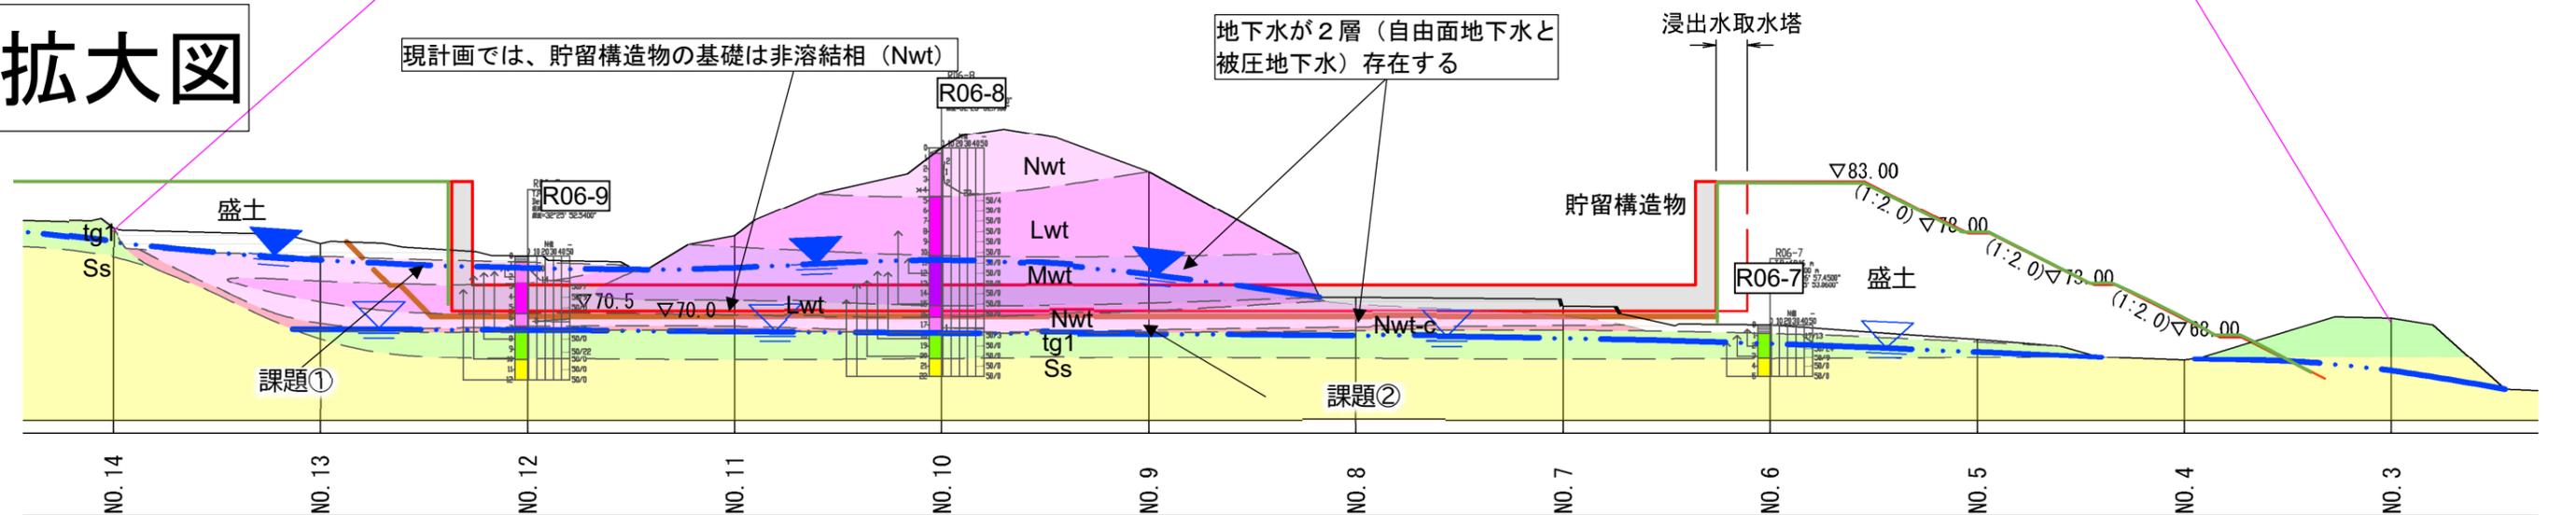
地質断面図の例 (縦断面図)

第2段階調査を踏まえて、地質断面図を更新した。

- ① 阿蘇火砕流内(自由面地下水)と段丘堆積物 tg1 層(被圧地下水)の2層存在する。
- ② 現計画では、非溶結層(Nwt)が掘削標高となる。

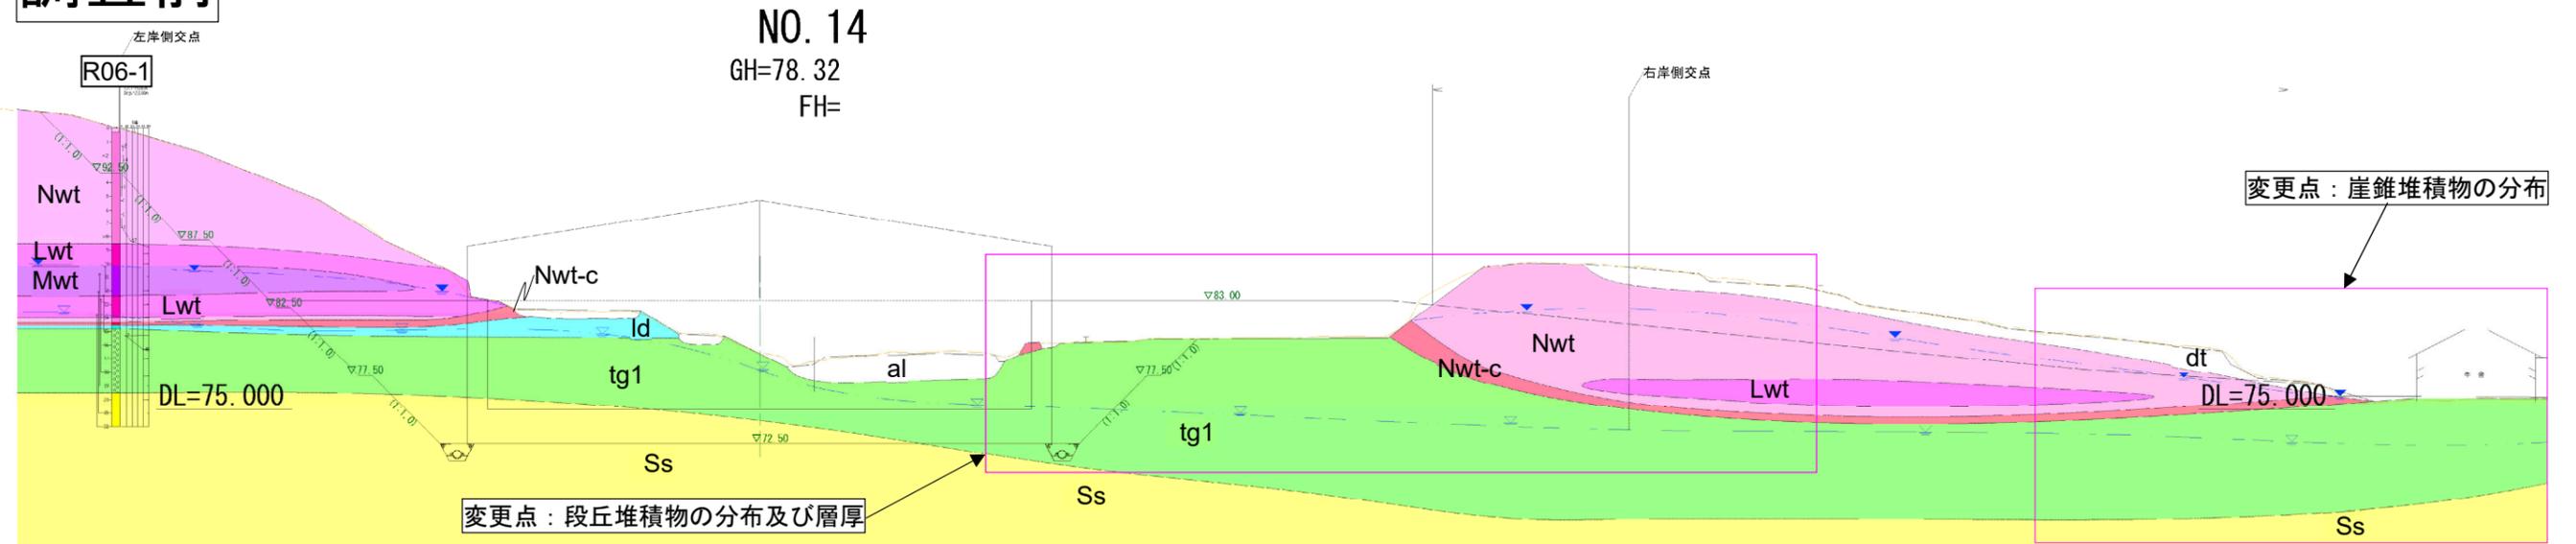
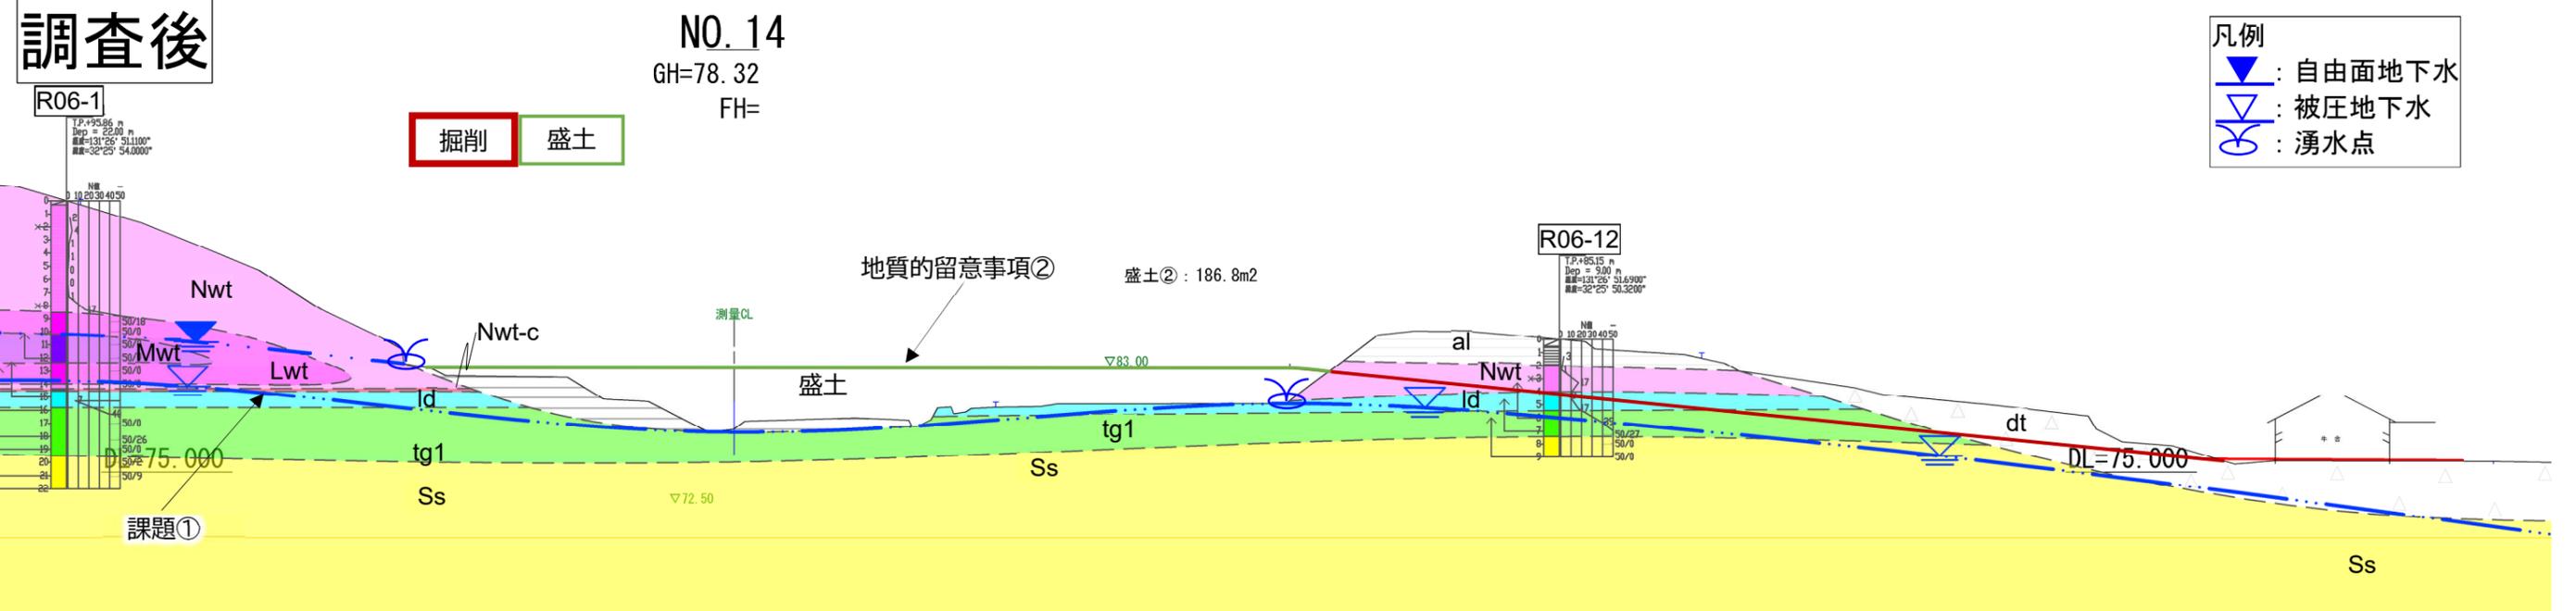
# 横断図 No.14

- ① 段丘堆積物 tg1 層に被圧地下水が胚胎する。

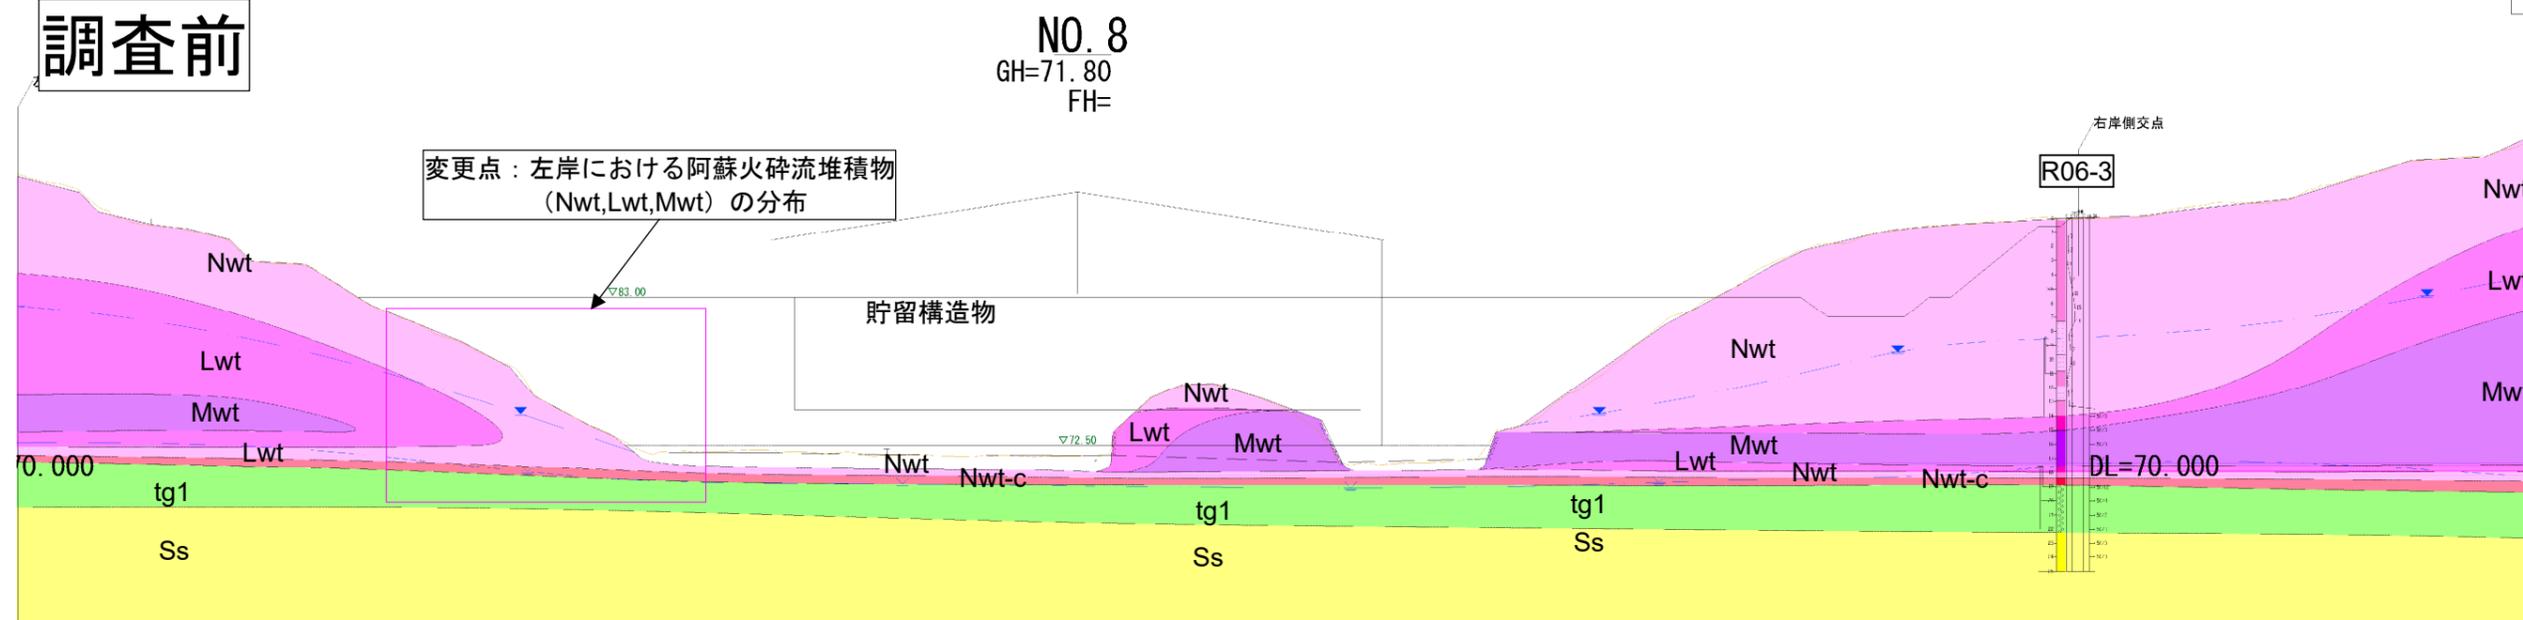
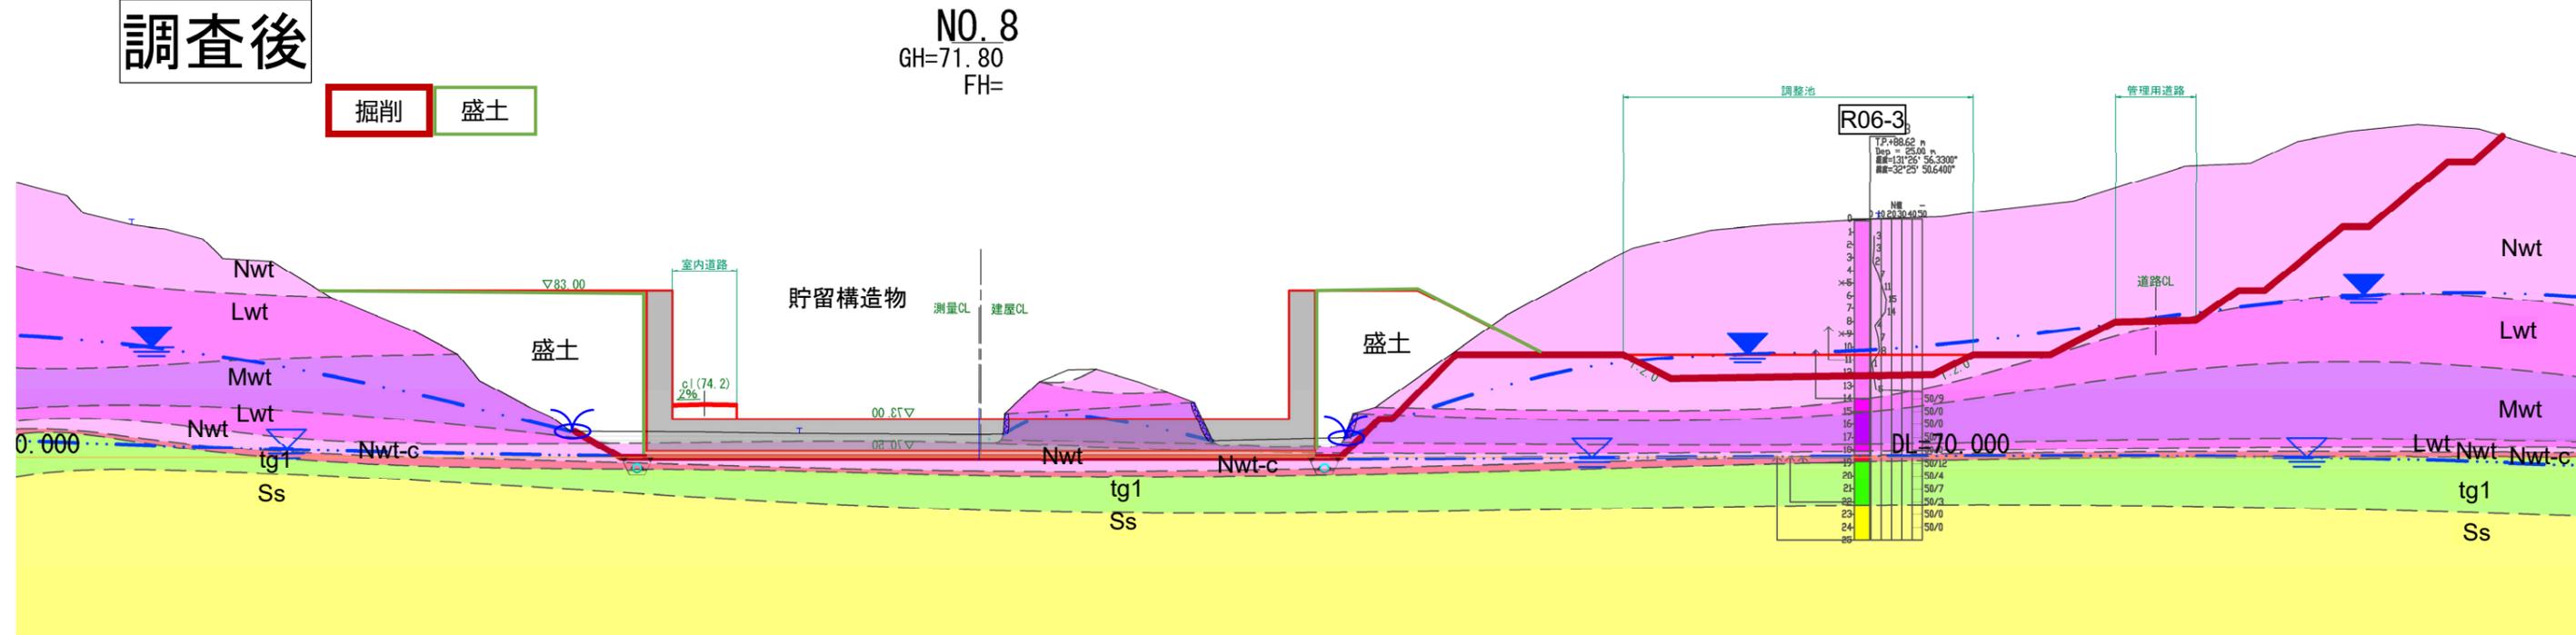
地質断面図の例 (横断図 No. 8)

: 自由面地下水
  -

: 被圧地下水
  -

: 湧水点
